ripristino del **livello zero /
sfioro / stramazzo / del
Lago di Viverone
a 1,64 m
Chi lo costruisce ?**

CDL – Livello Zero - 28 settembre 2017

IT1110020 – Lago di Viverone

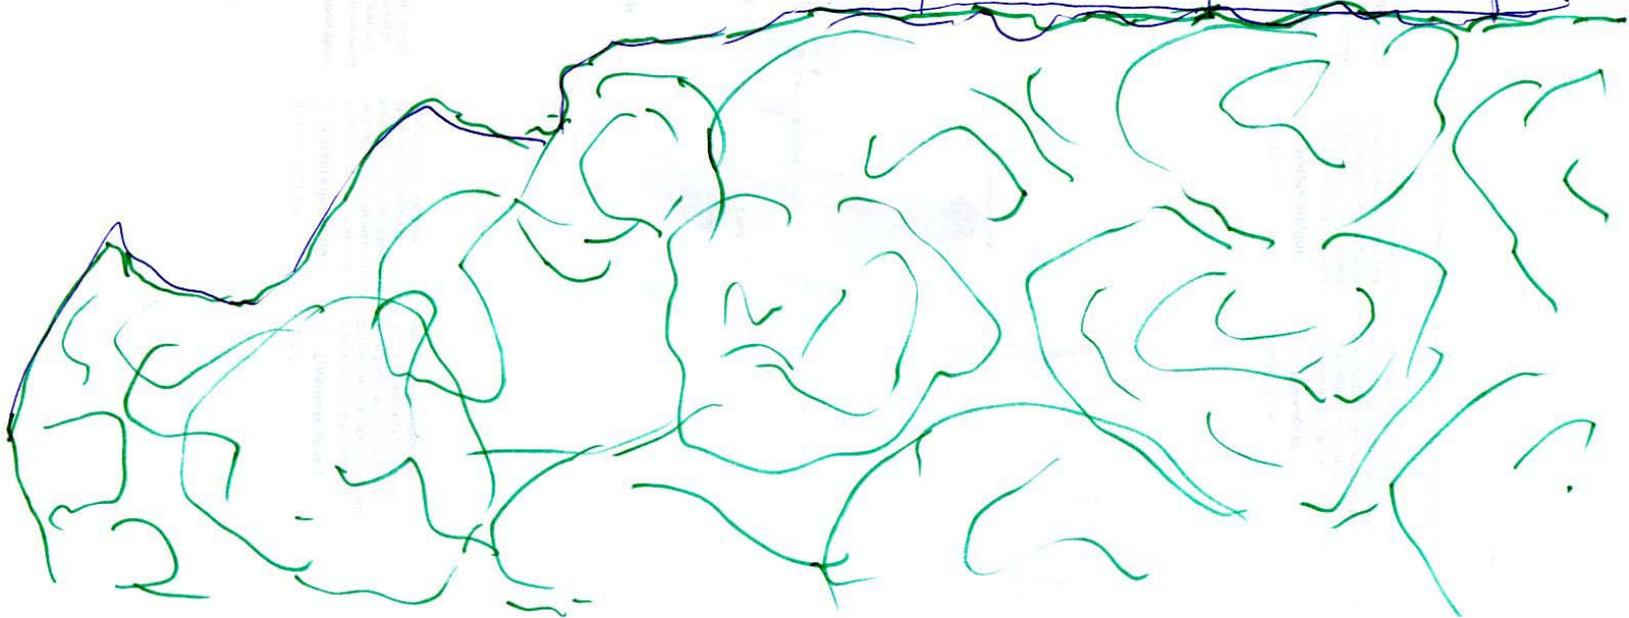
stramazzo

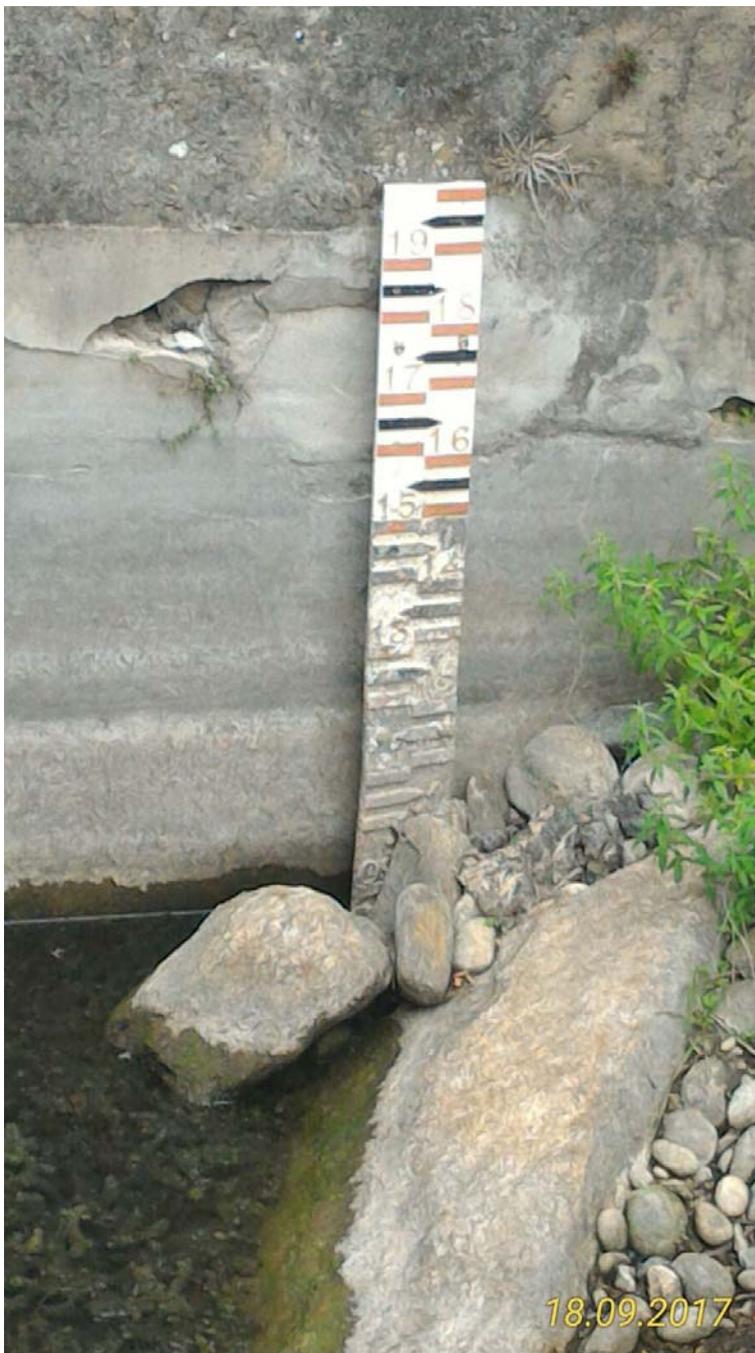
0,80 m
18 set 2017

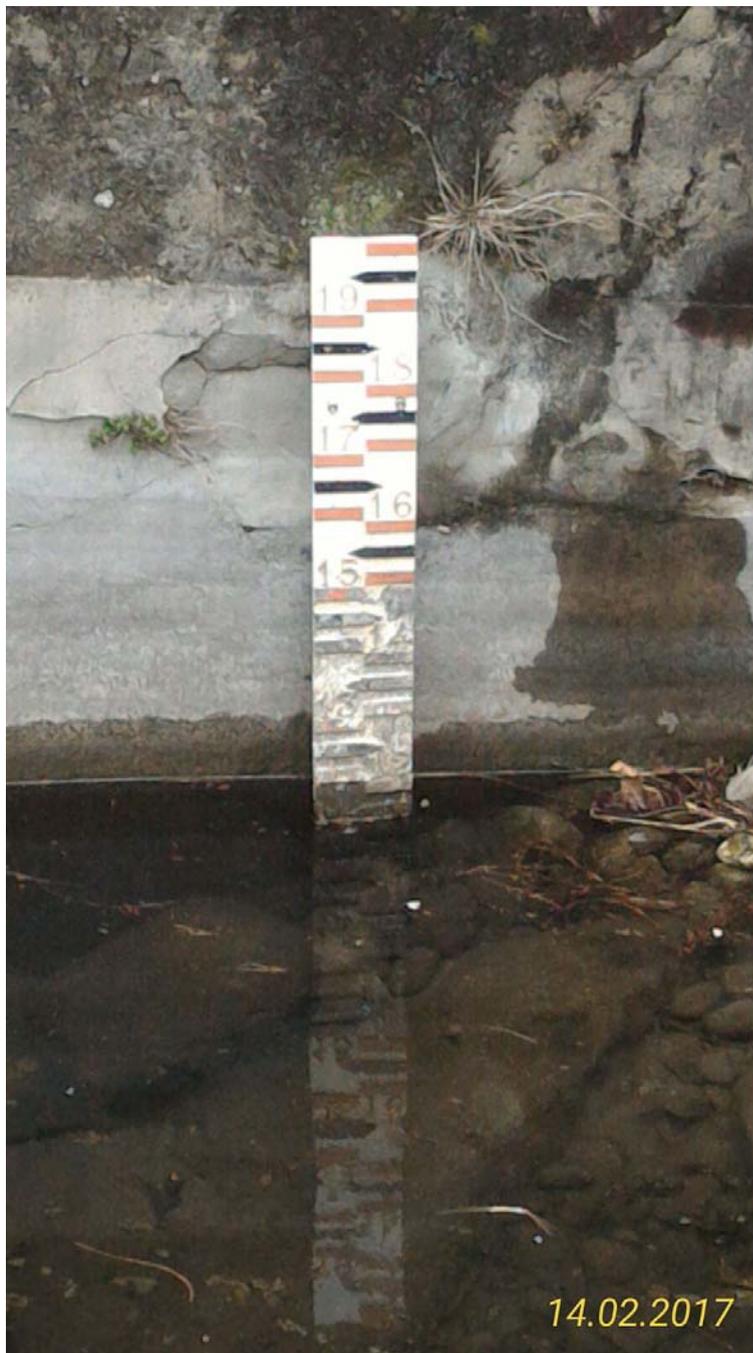
14.02.2017

1,09 m
14 feb 2017

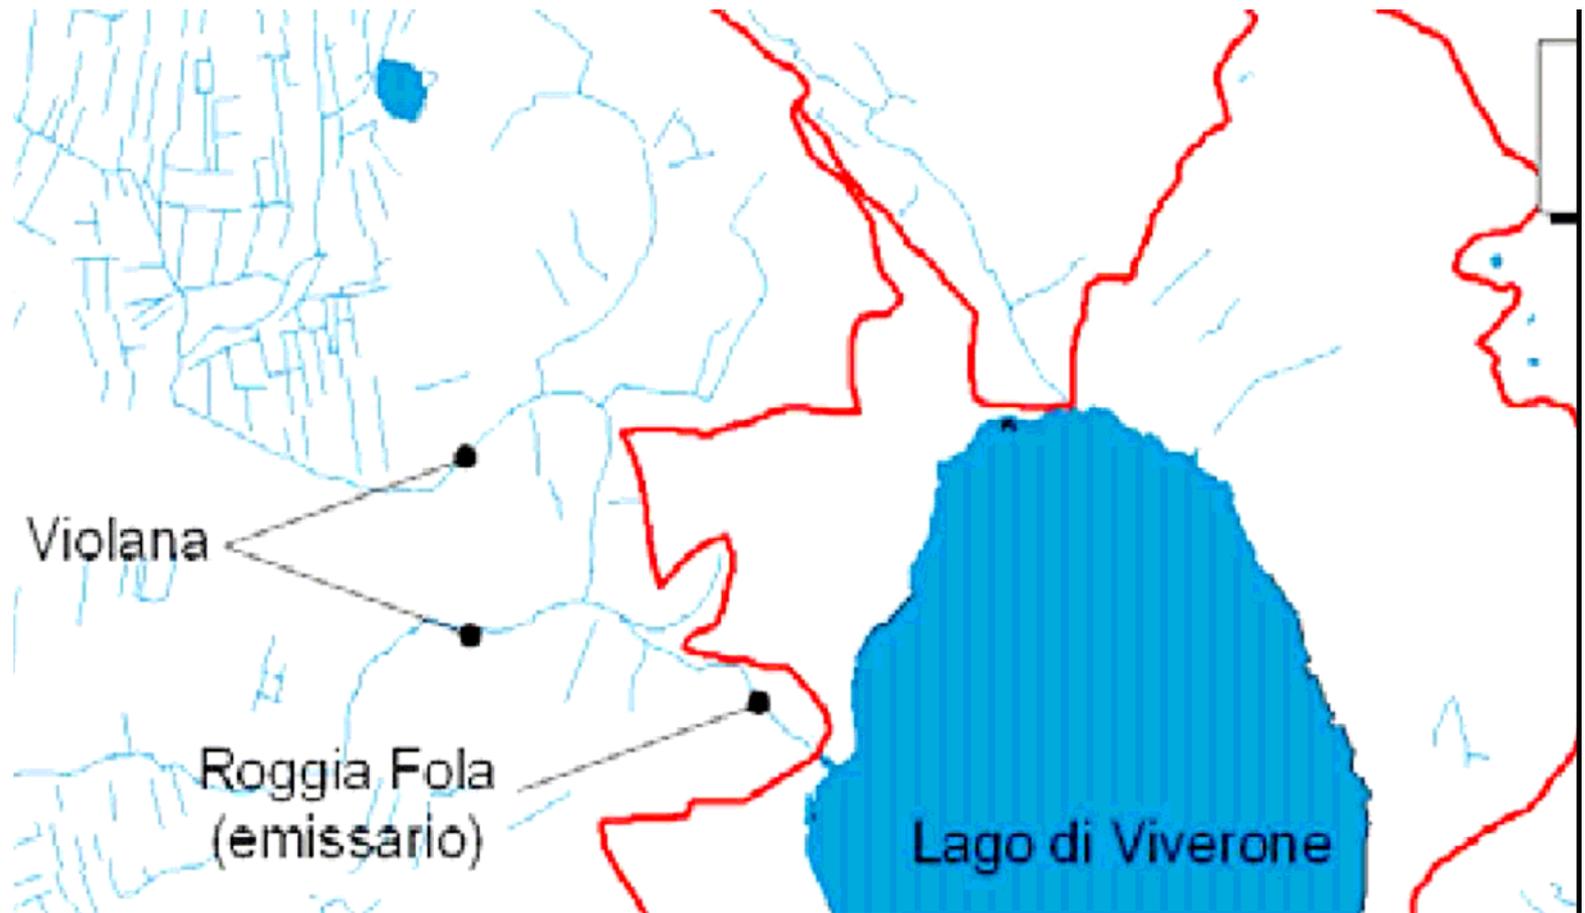
roggia Fola febbraio 2017

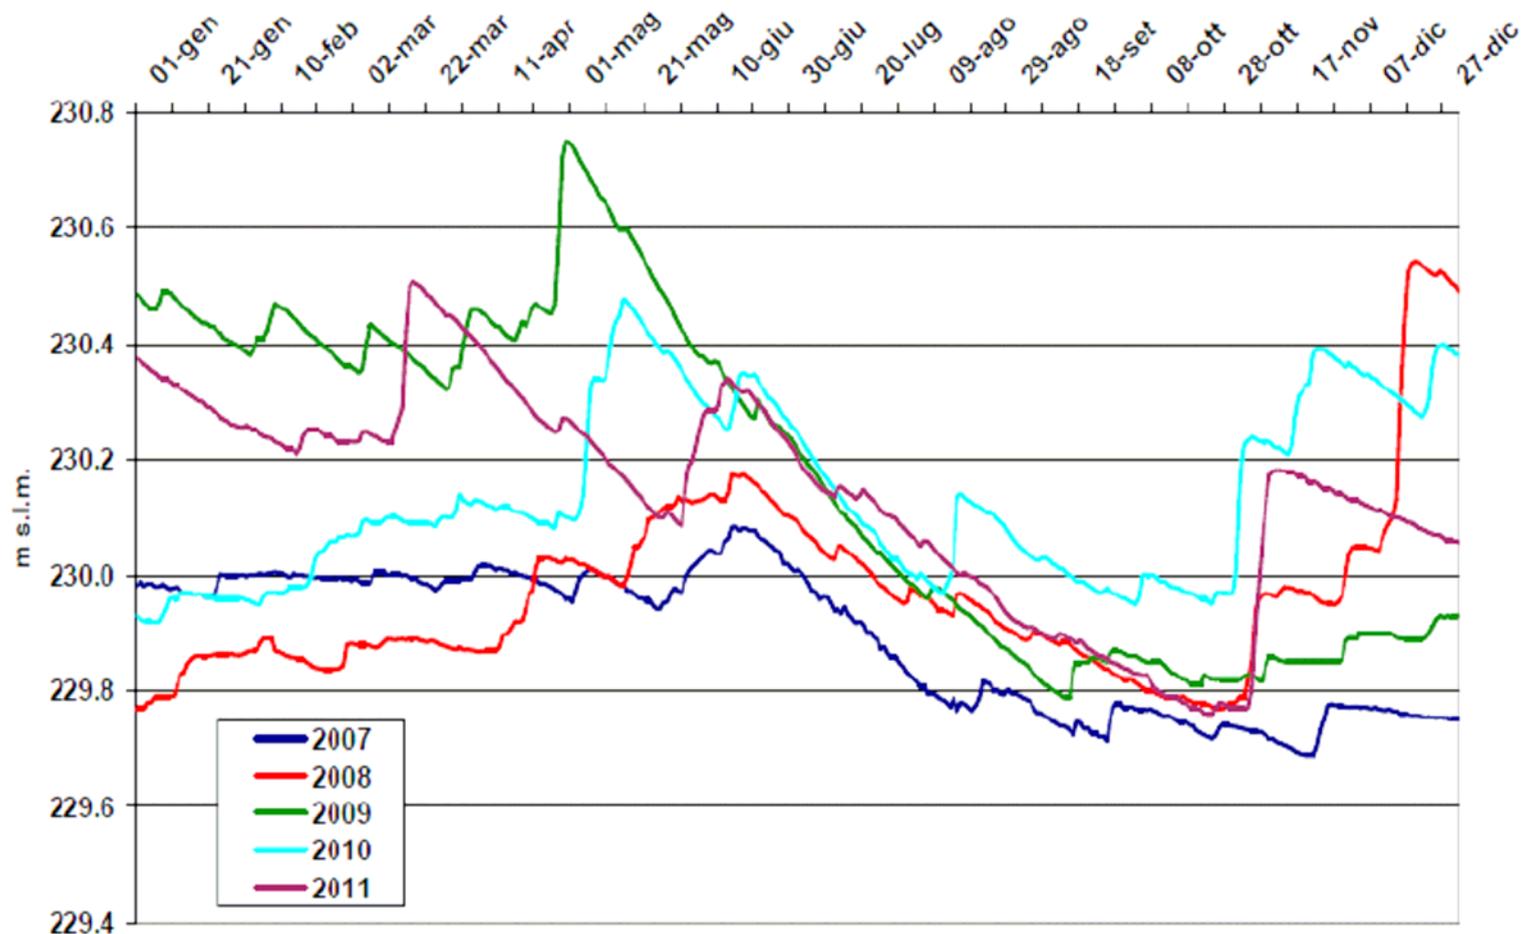
Fig. 24 - andamento livello lago di Viverone nel periodo 2007-2011 (fonte: ARPA Piemonte, 2012)
